# Recubrimiento para protección de equipos de proceso que operan a altas temperaturas

**BELZONA®**  
**1593**

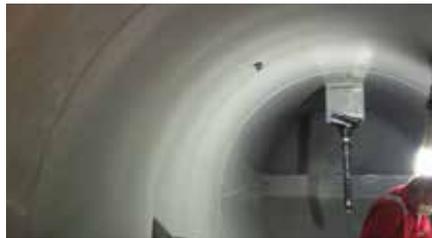
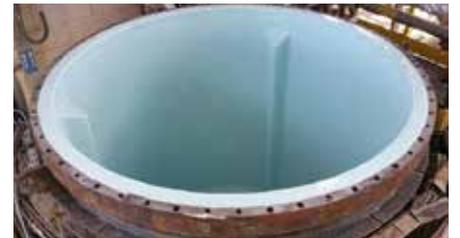
Los colores claros de Belzona 1593 facilitan su inspección visual en los recipientes.
