# Revestimiento industrial en pasta para protección contra el ataque abrasivo

**BELZONA®**  
**1811**

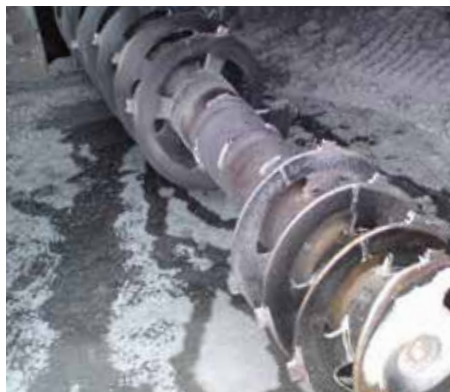
Transportador sinfín antes del recubrimiento
