Recubrimiento adhesivo para superficies antideslizantes de alta seguridad

BELZONA
1821

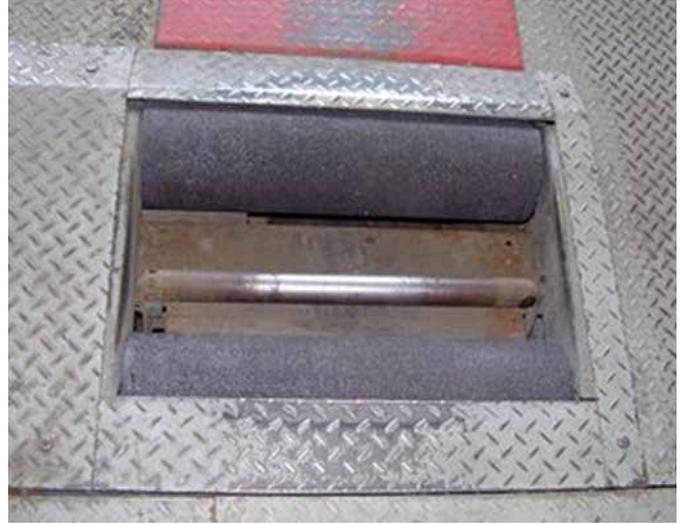
Rodillos de accionamiento: 12 años después de la aplicación original, aún en excelentes condiciones

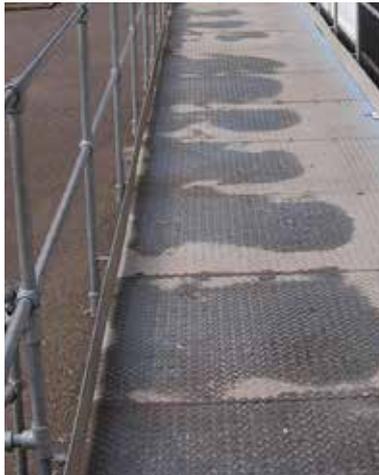
Rampa de acero pulida antes del recubrimiento

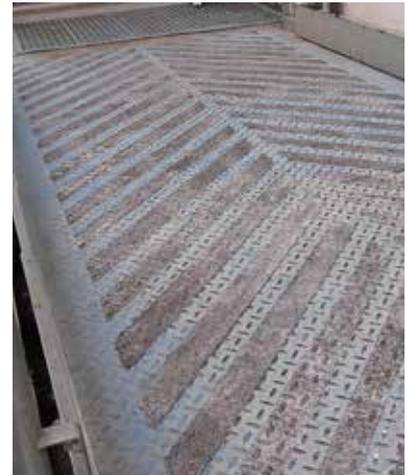
Rampa con franjas de Belzona 1821
