Elastómero resistente a la erosión y la cavitación

BELZONA®
2141

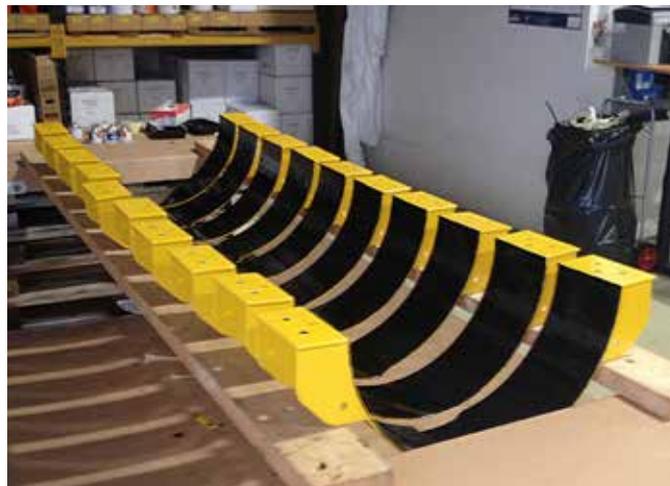
Recubrimiento de abrazaderas en la zona de salpicadura
