Recubrimiento de barrera para aplicación sobre superficies calientes

BELZONA®

5841

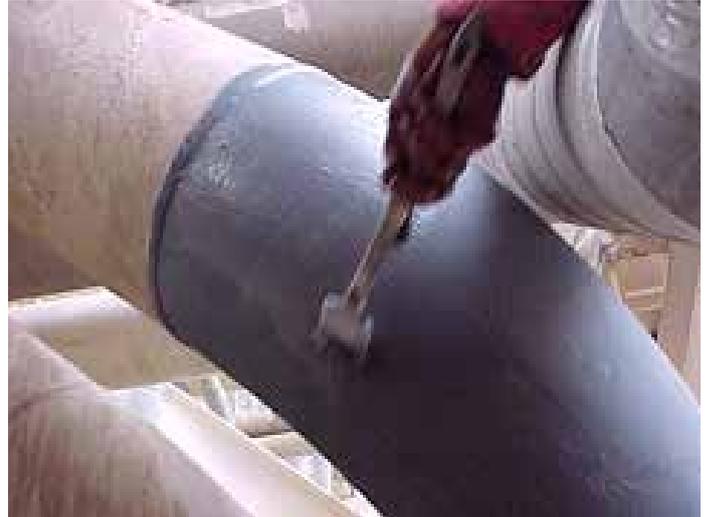
Belzona 5841 empleado para proteger una tubería de la corrosión
