Recubrimiento de barrera para aplicación sobre superficies calientes

BELZONA®

5851

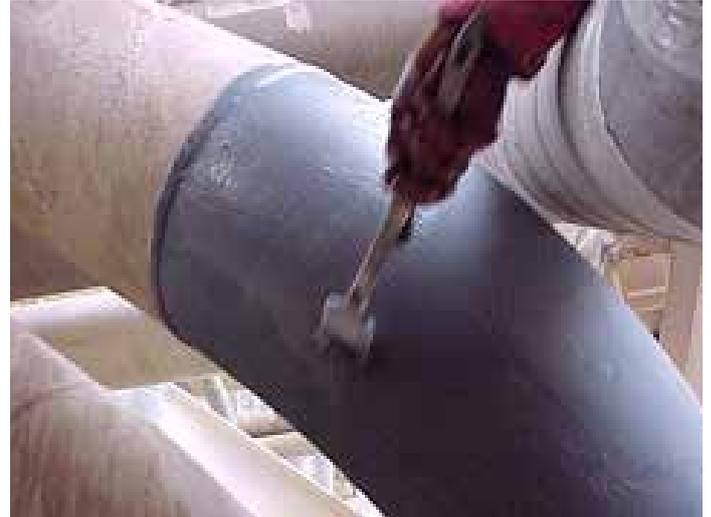
Belzona 5851 empleado para proteger una tubería de la corrosión
