# Sistema liviano para reparación y reconstrucción de superficies verticales y suspendidas.

**BELZONA®**

# 4141

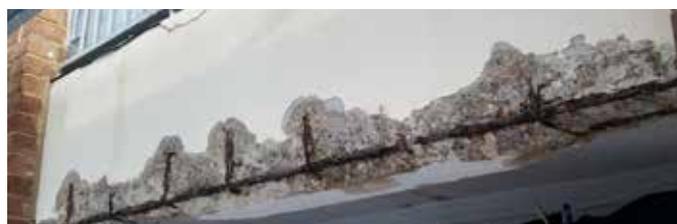
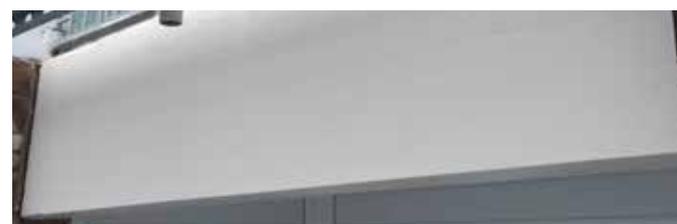
Antes

Después
